# 液状化現象 住宅で何が起きる?

# 液状化 我が家を守るには

東日本大震災で、東京湾岸の土地を中心に現れた液状化。人の命に直接かかわらないが、住宅への打撃は思いのほか大きい。将来に備えて、わが家ではどんな対策がとれるのか。

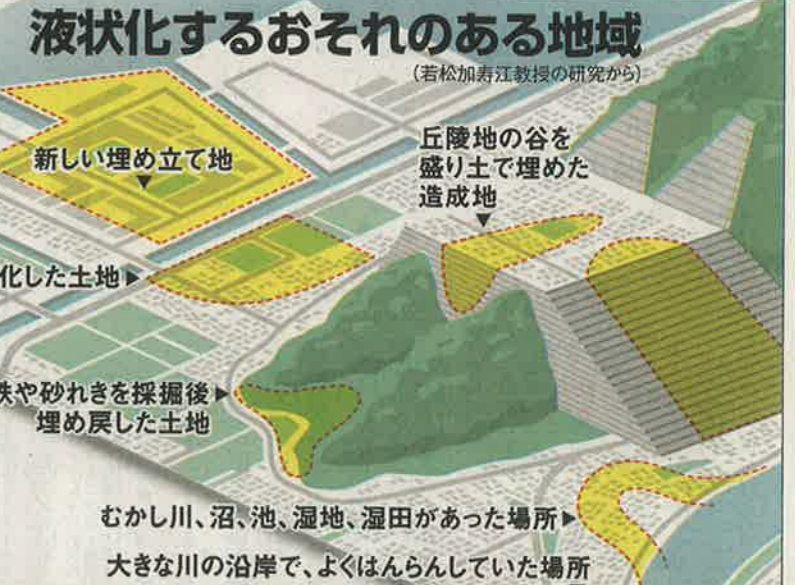
### 主な対策工事

液状化による沈下、または液状化そのものを軽減する

小口径鋼管杭工法	柱状地盤改良	表層地盤改良	締め固め工法
鋼管の杭を地中の固い地盤まで入れ、建物を支える	セメント系固化剤などを軟らかい地盤の土に入れて攪拌(かくはん)して改良	軟らかい地盤にセメント系固化剤などを入れて固める	砕石などに圧力をかけ柱状に。軟らかい地盤に入れて締め固める
杭	柱状改良体	層状改良	締め固め砕石杭
		軟らかい地盤	固い地盤
150万~250万円	100万~200万円	80万~150万円	数十万円~

費用の目安

日本建築学会HP「液状化被害の基礎知識」などから。費用は地盤や施工内容によって変わることがある。

工事を請け負ったハイスピードコーポレーション（松山市）によると、地面に直径40～55センチの円柱状の穴を掘り、圧力をかけながら砕いた石を入れていく。軟らかい層に石が次々と食い込むことで締め固められ、液状化しにくくなる仕組みだ。約90平方メートルの建築面積で約60万円。予算は上回ったが、小寺さんは「ひどい液状化にはならないだろう、という安心感にはつながっています」。

工法は主に、地盤が液状化しても建物の沈下を少なくするものと、液状化自体を軽減させるものがある。

液状化する層が浅ければ、表層近くの土にセメント系固化剤を混ぜて改良し、沈下を軽減する。深い場合は柱状に。固い地盤まで杭を打つと、より確実だ。
